## CONTEXTE

L'édifice est localisé à l'entrée Sud-Ouest de la commune de Fontenay-le-Pesnel. L'église est également entourée d'un cimetière et est située au croisement des routes départementales D9 et D217. Elle est située le long de l'axe reliant Caumont et Caen.

Immobilier : L'église Saint-Aubin (Notice sur la plateforme POP Culture : PA00111348) a été inscrite au titre des Monuments historiques par arrêté du 21 juin 1927. Est joint l'arrêté de protection disponible à la Médiathèque du Patrimoine et de la Photographie (MPP). Un Périmètre Délimité des Abords (PDA) a été établi autour de l'église Saint-Aubin depuis le 05 mai 2006 (Fig. 4)

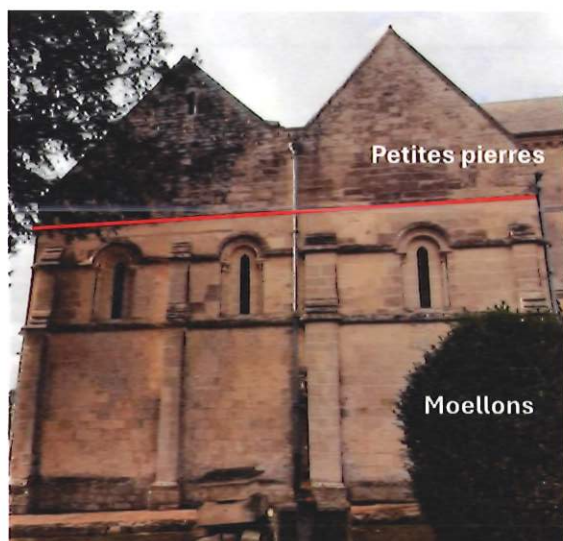
Fig. 10. Façade Nord de l'église

Comme cela est visible sur la façade Nord et Est, des reprises de maçonneries sont lisibles sur la façade de la chapelle. La partie haute de la façade Nord a notamment été reconstruite avec des petites pierres alors que la partie basse est composée de rang de moellons de plus grosse taille (Fig.10). Concernant la façade Est, on note un changement de matériau et de joints.

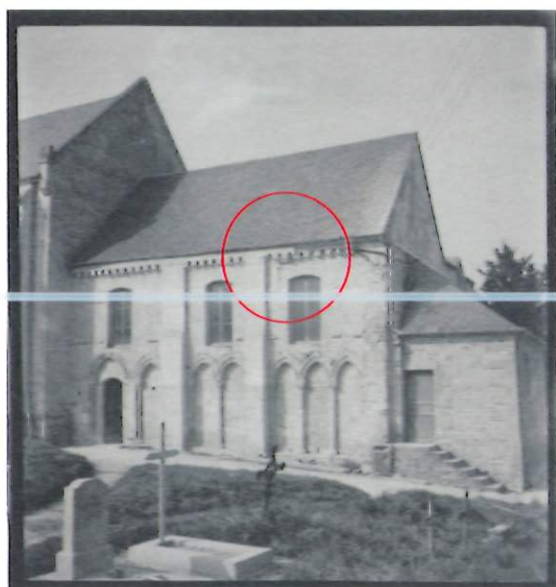
Fig. 11. Roubaix, Archives nationales du monde du travail – ANMT, 2002 1 6763, Fontenay-le-Pesnel, l'église, 1953, Paul Bony.

On note également un décrochage de la corniche située sous toiture de la façade Sud. Ce décrochage est déjà visible sur les photographies de Paul Bony de 1953 (Fig.11). Ne disposant pas de recherche historique plus approfondie, il n'est pas possible d'affirmer que ce décrochage n'existait pas avant 1953.
